Leuchtmitteltest 2015: Messtechnische Betrachtung von LED-Retrofits im Labor und in der Praxis

DI(FH) Horst PRIBITZER

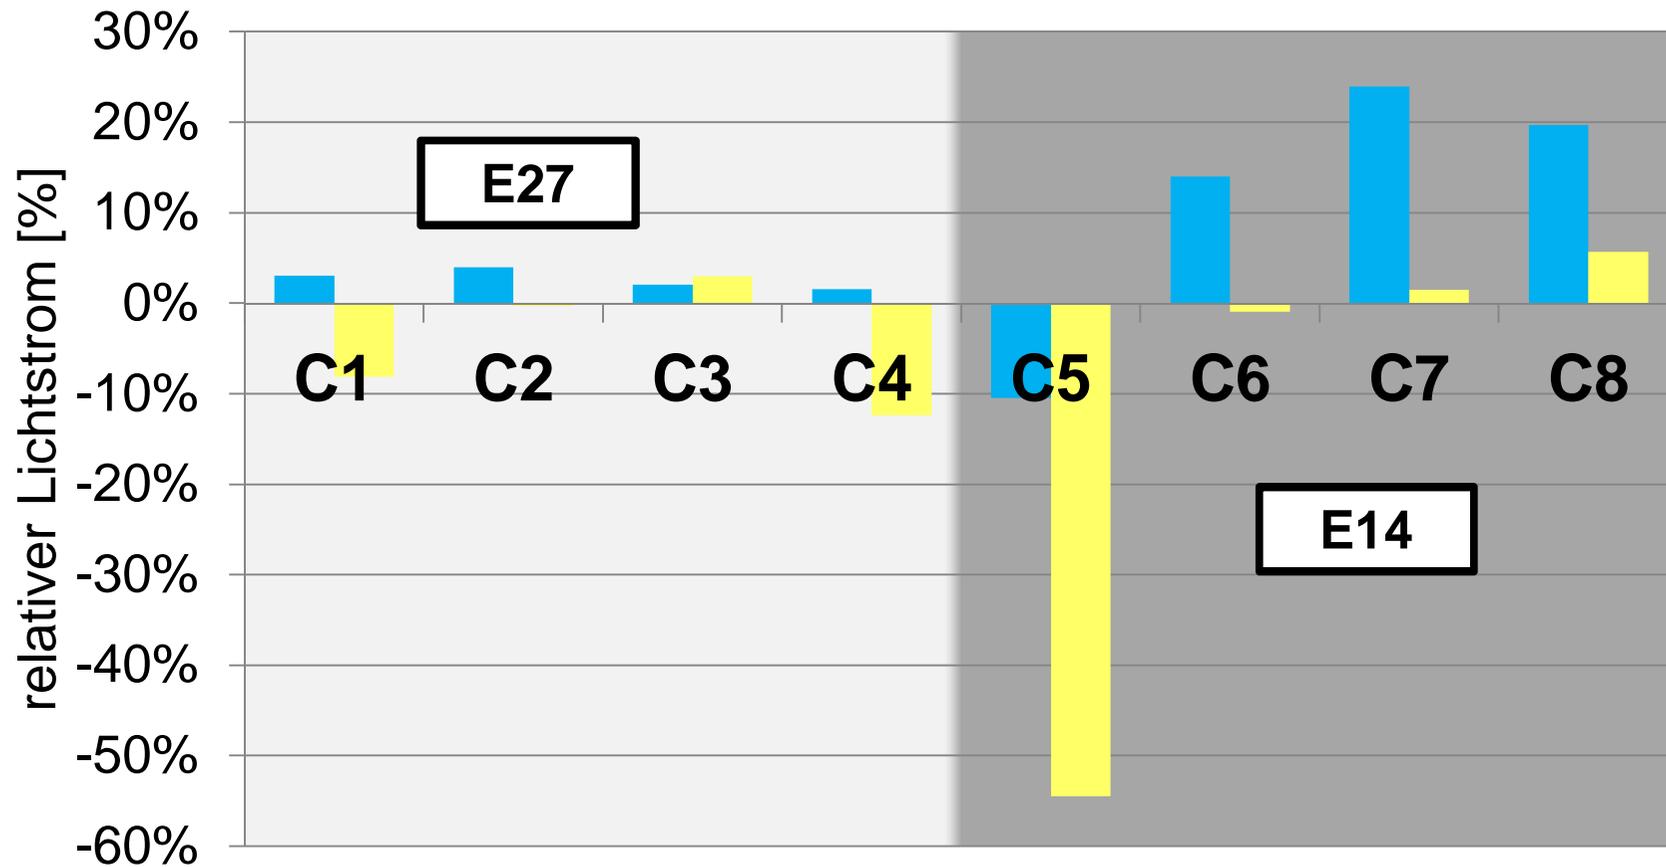
Labor Messergebnis: Lichtstrom

- Unterschied Nenndaten zu Messdaten 1h
- Unterschied Nenndaten zu Messdaten 6000h

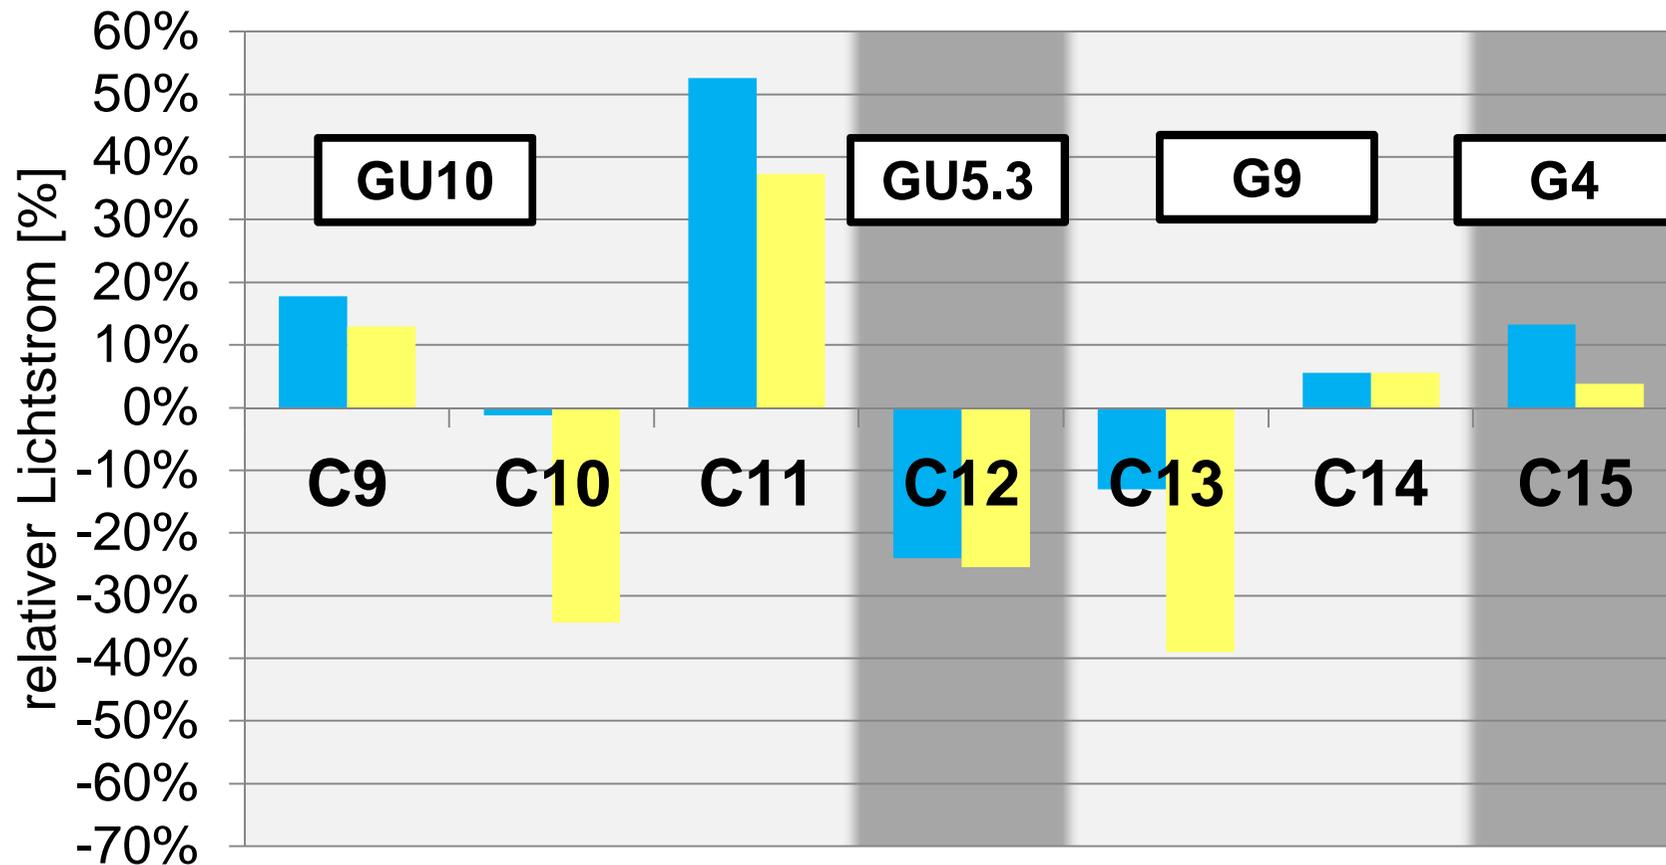
Labor Messergebnis: Lichtstrom

- Unterschied Nenndaten zu Messdaten 1h
- Unterschied Nenndaten zu Messdaten 6000h

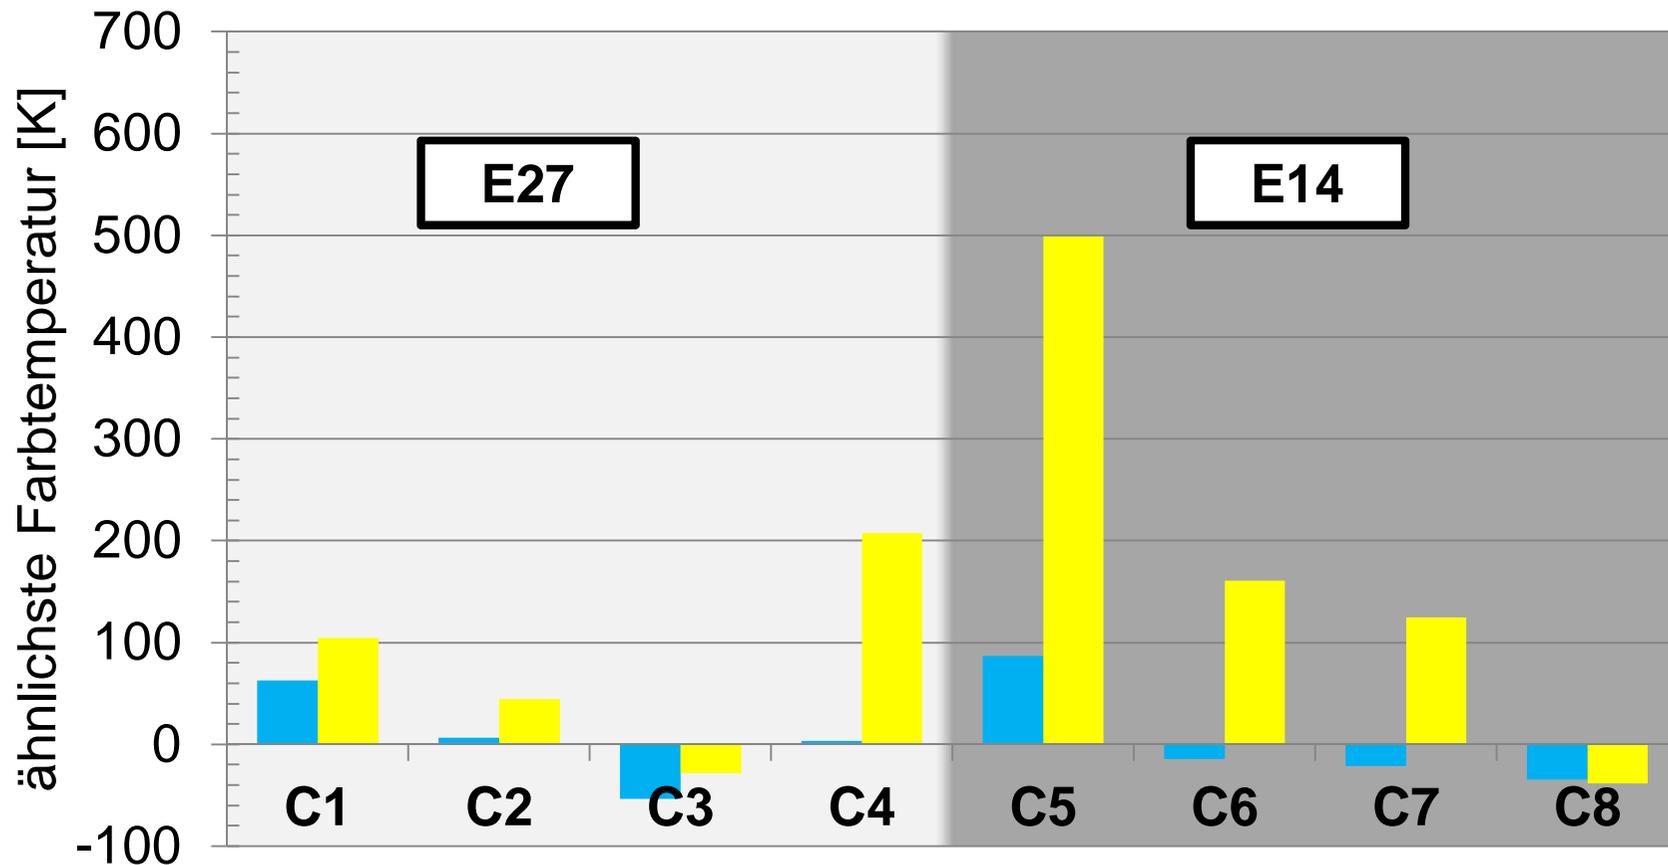
Labor Messergebnis: ähnlichste Farbtemperatur

- Unterschied Nenndaten zu Messdaten 1h
- Unterschied Nenndaten zu Messdaten 6000h

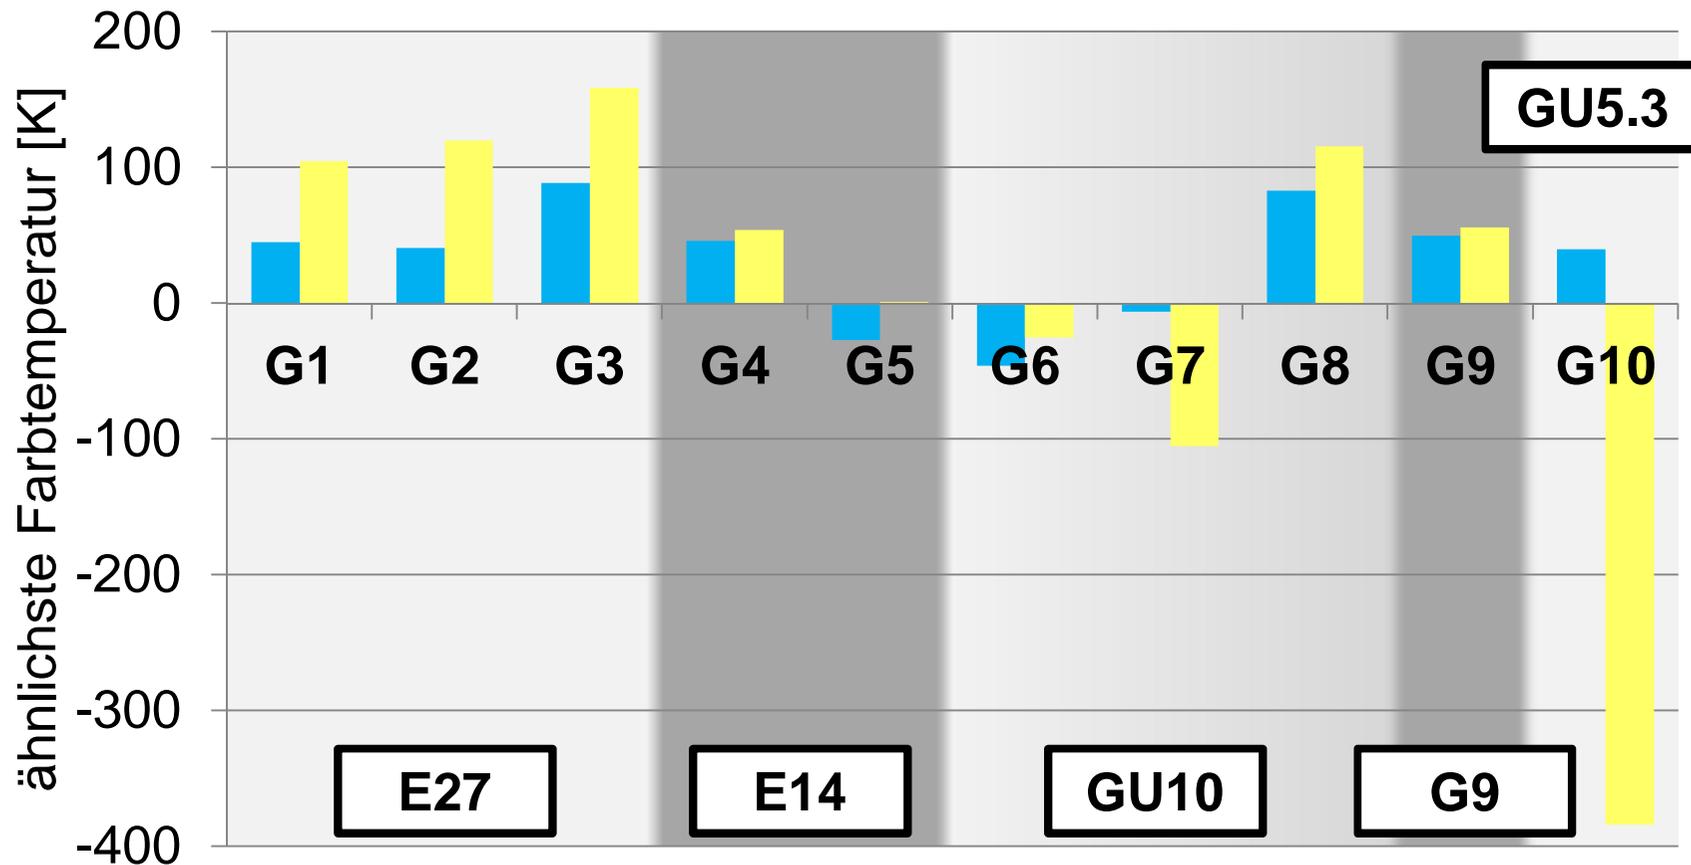
Labor Messergebnis: ähnlichste Farbtemperatur

- Unterschied Nenndaten zu Messdaten 1h
- Unterschied Nenndaten zu Messdaten 6000h

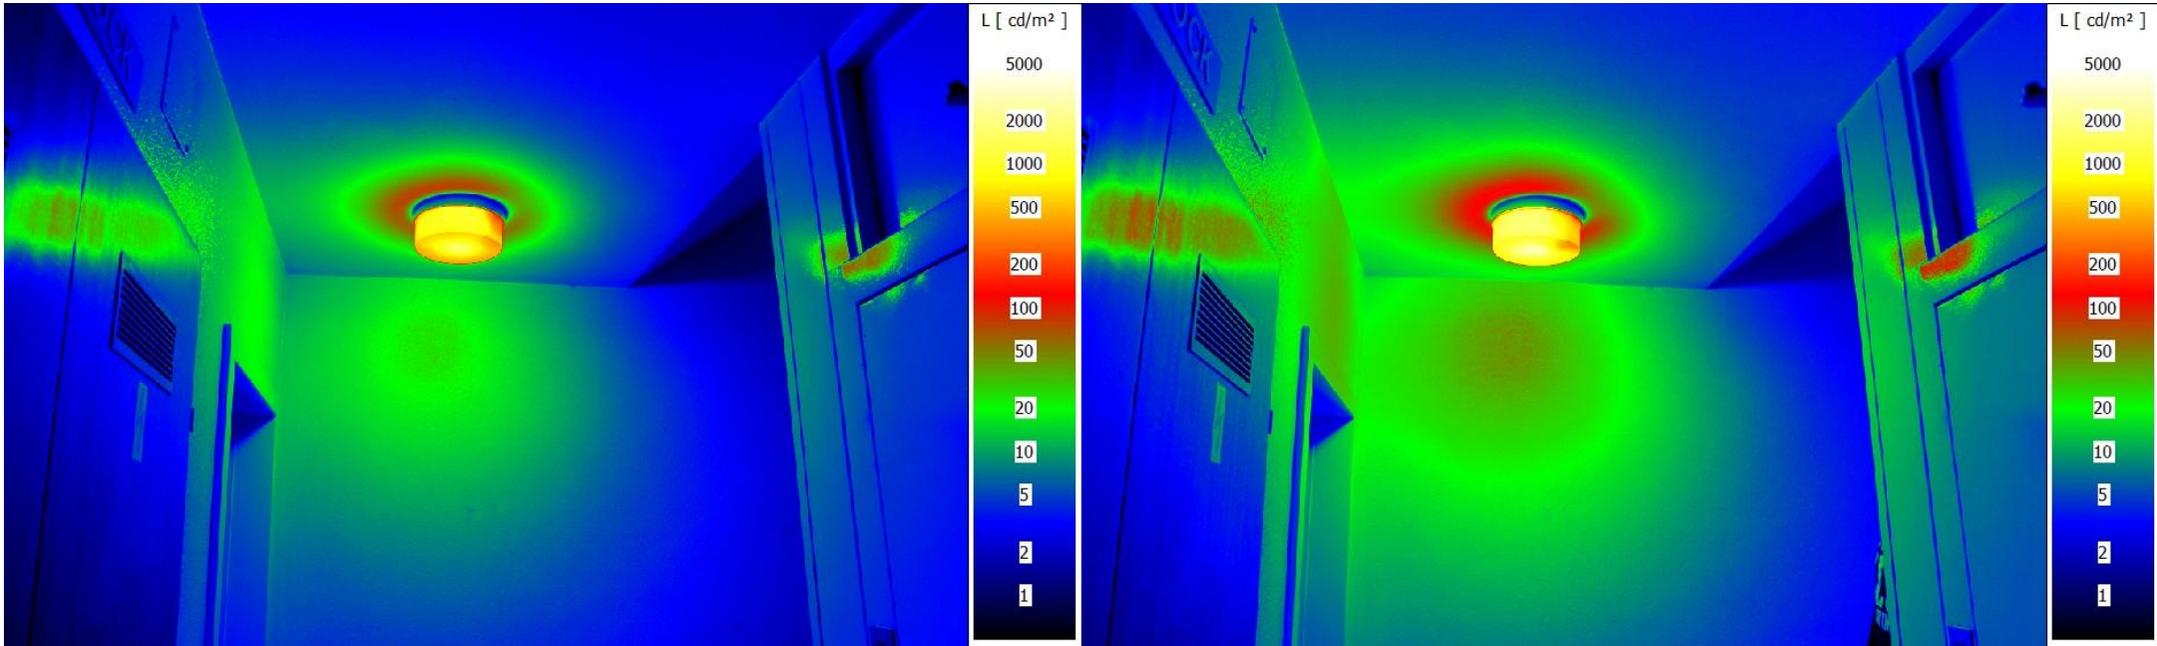
Stiegenhaus

Glühbirne 60W

LED Retrofit 10W

Eh Boden = 19lx
Ev Wand = 43lx

Eh Boden = 32lx
Ev Wand = 78lx

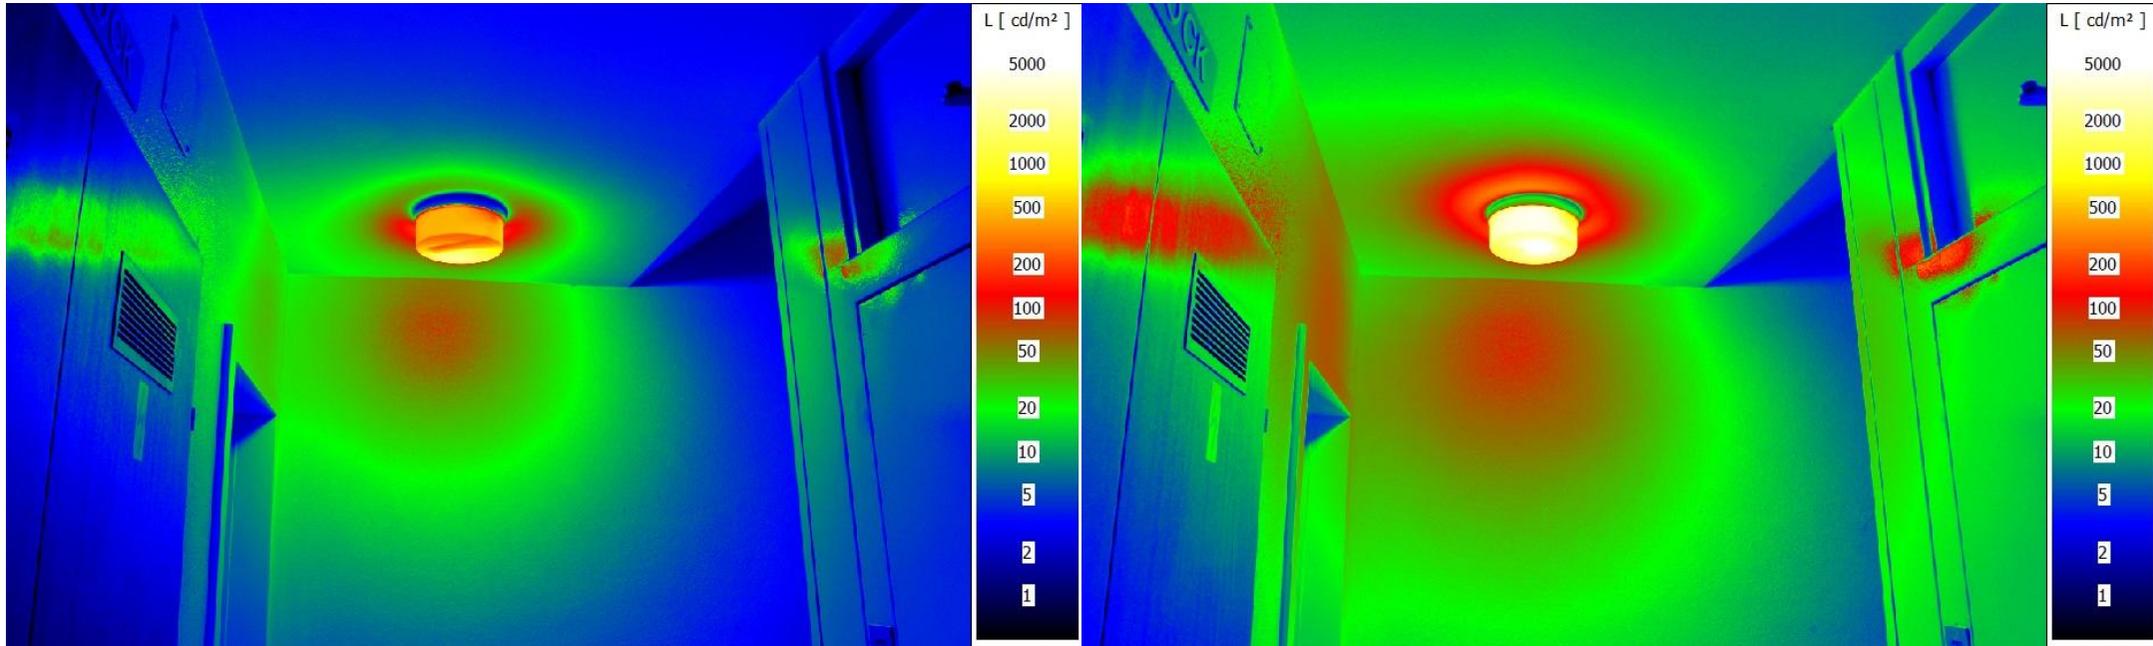
Stiegenhaus

LED Retrofit 10W

Halogen 70W

Ausrichtung der Lampe richtig

Eh Boden = 46lx
Ev Wand = 114lx

Eh Boden = 68lx

Ev Wand = 163lx

Lampe richtig angeschraubt

Eh Boden = 27lx
Ev Wand = 77lx

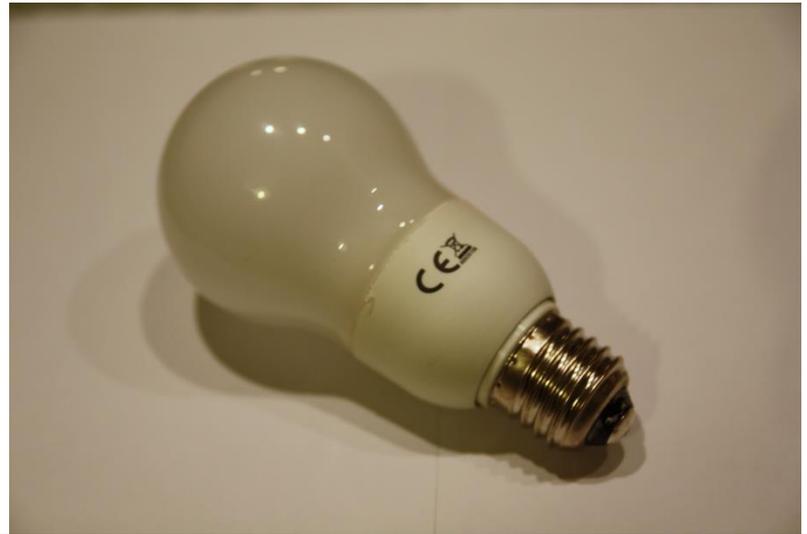
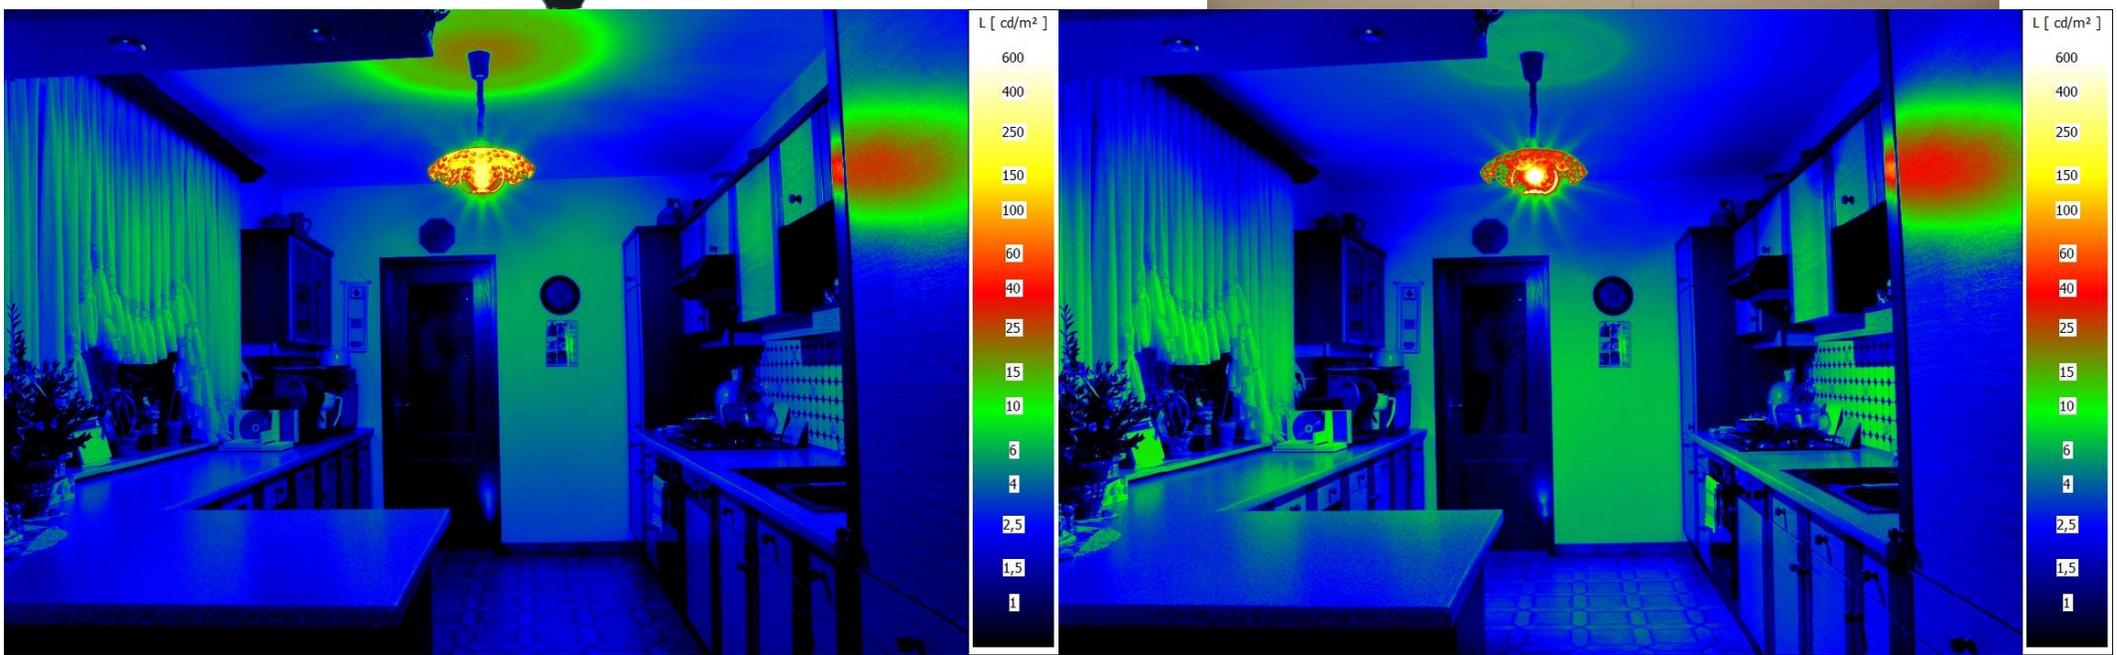
Energiesparlampe / 11W

LED Retrofit G9 / 3W

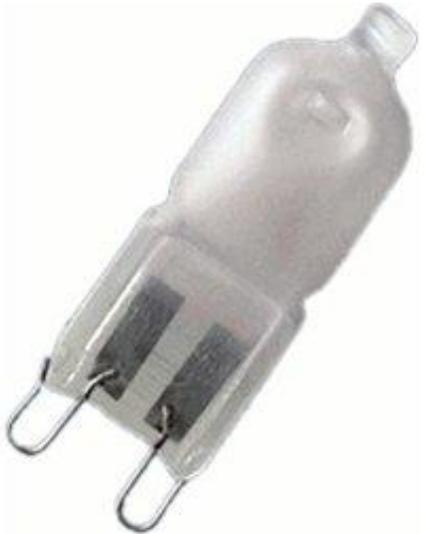
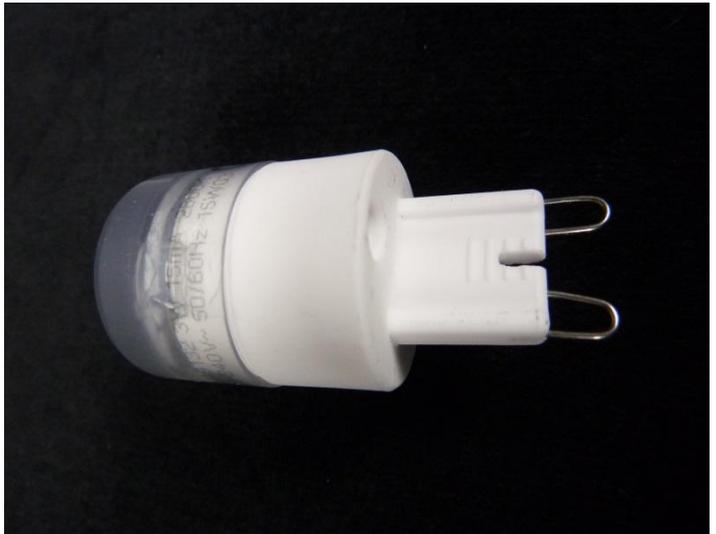
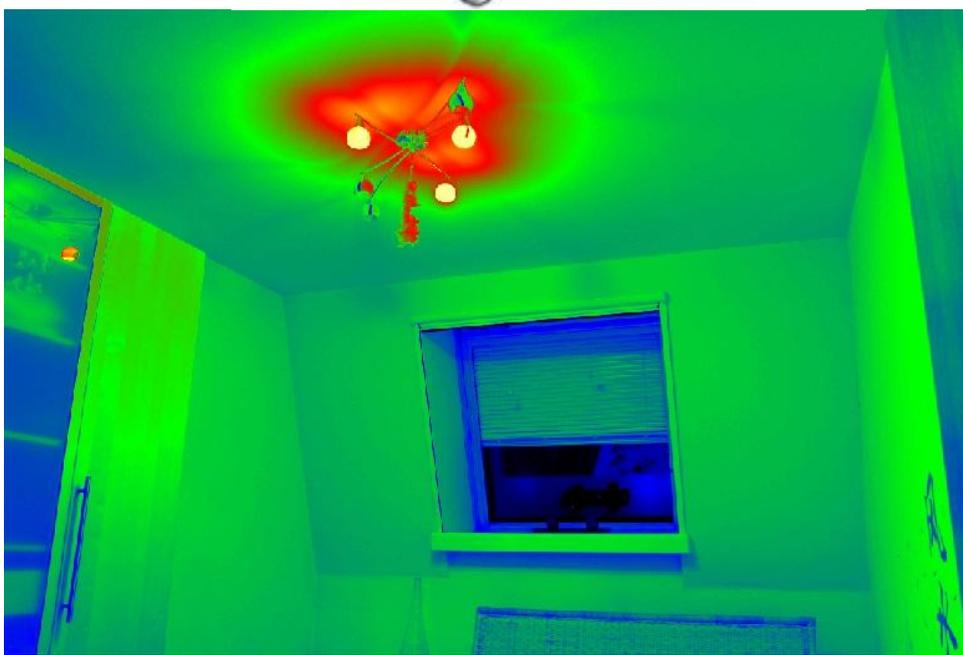
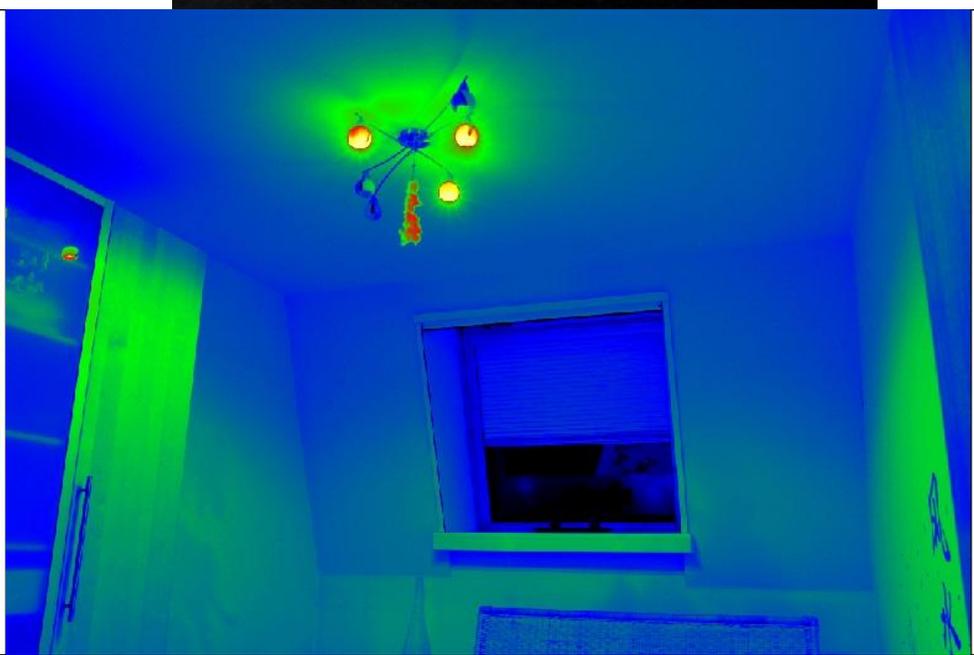
G9 / 40W

LED Retrofit G9 / 3W

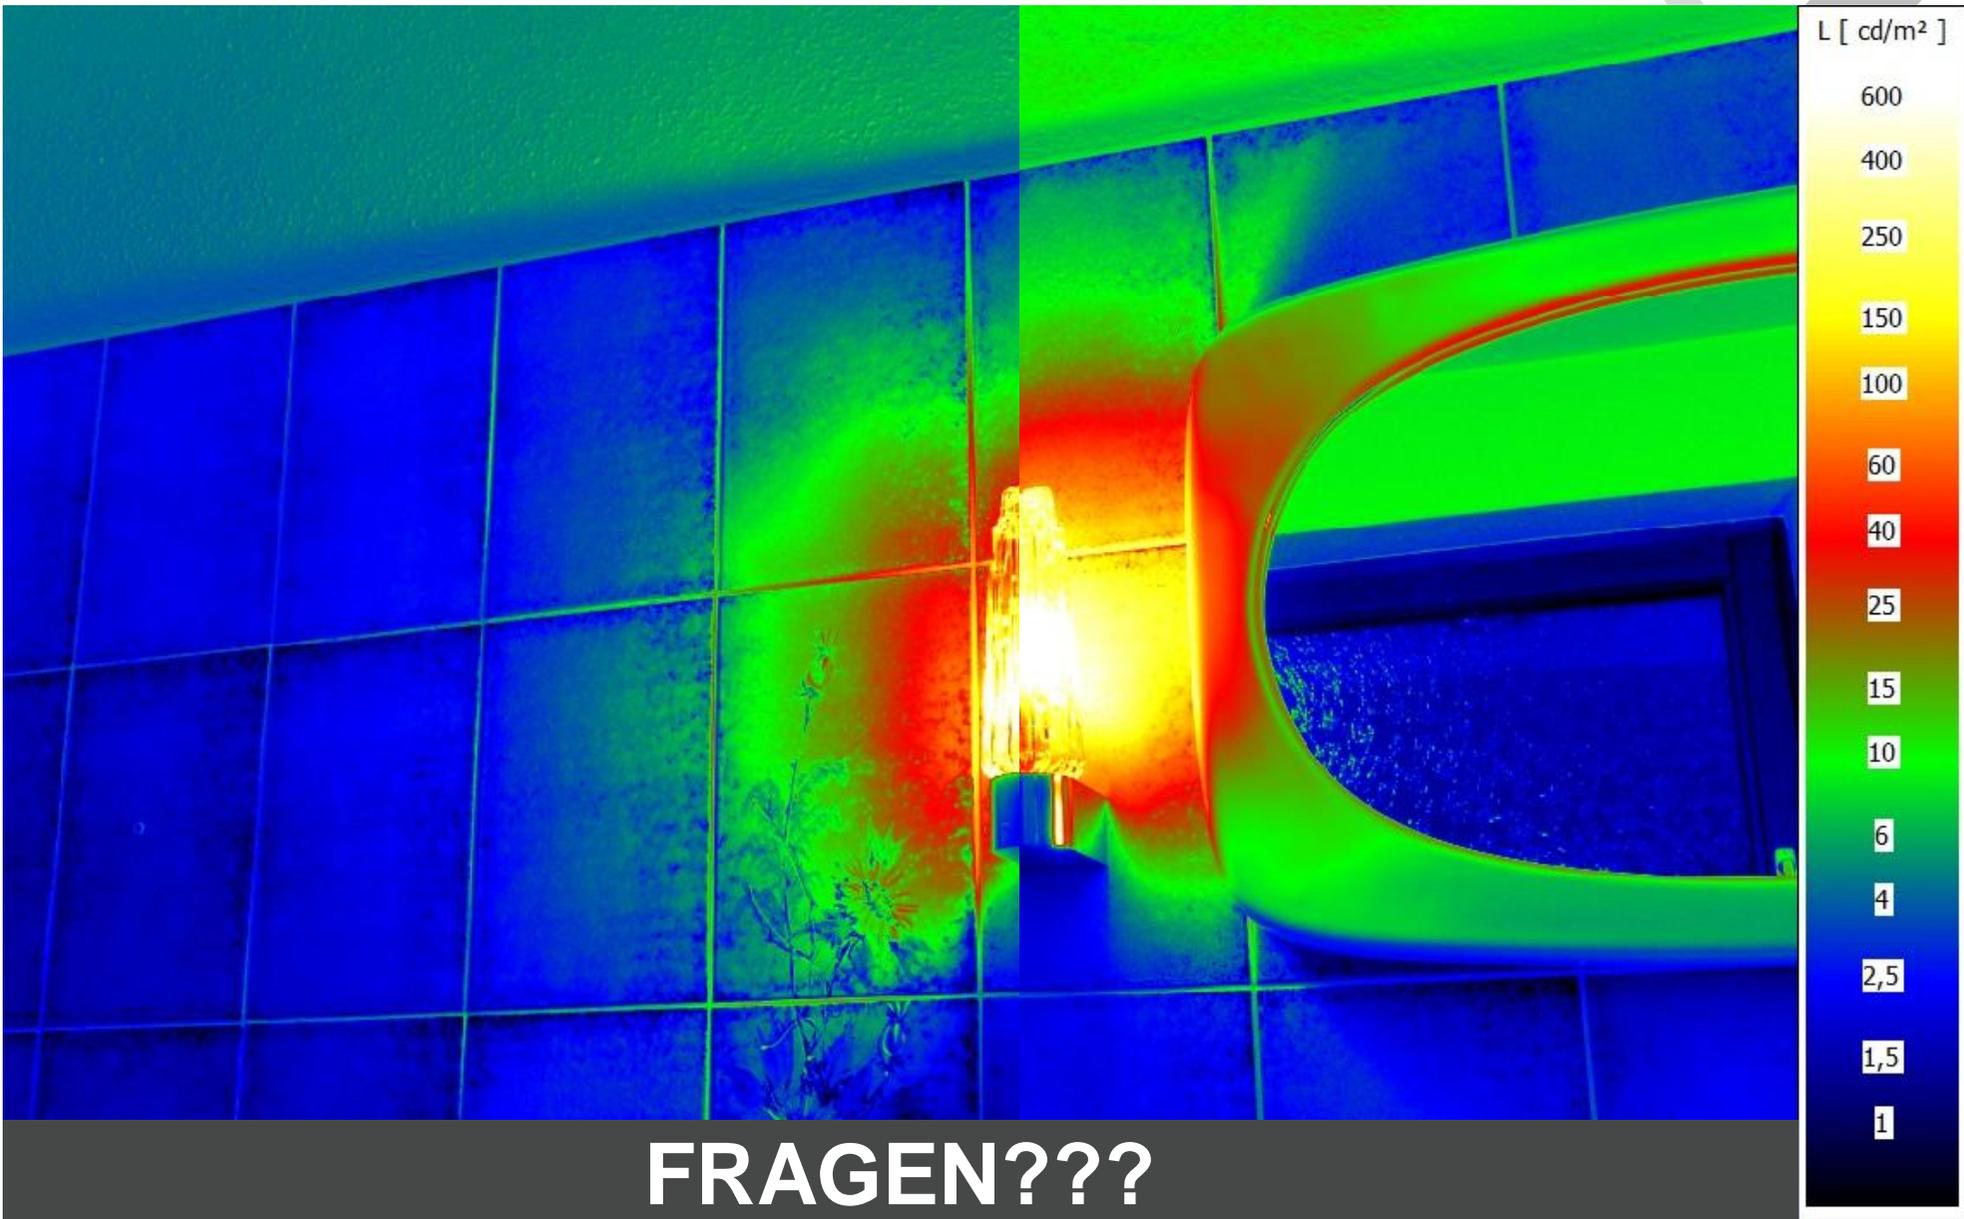
Problem Temperatur

Mehr Lichtpunkte in einem Raum → weniger Lichtstrom pro Lichtpunkt notwendig
→ weniger Leistung → weniger Temperatur
